神奈川県逗子市のがけ崩れをふまえた急傾斜地(がけ地)の点検を行う際のポイント

◆がけ崩れの概要

発生日時：令和2年2月5日 8時頃
 発生場所：神奈川県逗子市池子
 崩壊規模：幅8～9m、長さ8m、深さ1m程度
 被害状況：死者1名（歩道歩行中に崩落土砂に巻き込まれ死亡）

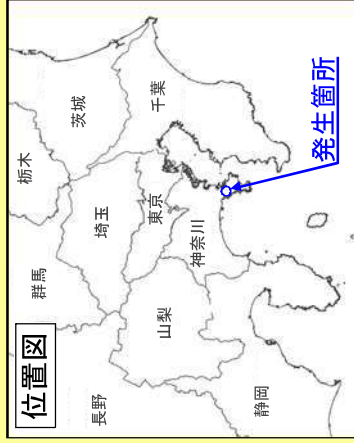
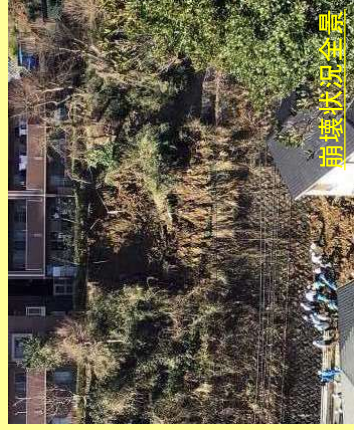
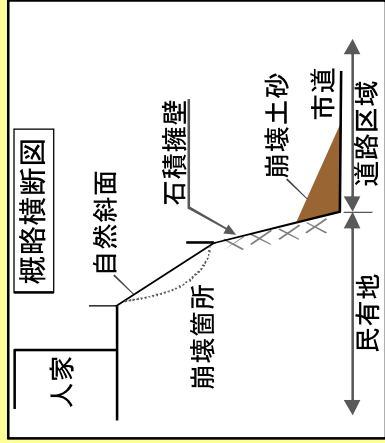
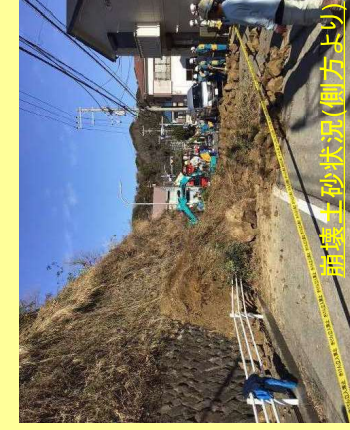
- ①風化した凝灰岩(ぎょうかいがん: 火山灰が固まった岩石)が崩落したものと考えられる。
- ②植生が貧弱であるうえ、地表温度の変化や風の影響を受けやすく乾燥・湿潤を繰り返し受け易いなどの悪条件が重なったものと推察される。

- 点検時に、①斜面に亀裂や、②浮き石、③落石がある場合は、風化の進行により斜面が不安定になっている可能性があるため注意が必要です。
- ※植生が貧弱な場合には、風化が進みやすいため、特に注意が必要です。
