シーズン初めの石油ストーブ安全大作戦 ～5つのポイントで火災事故を防ごう！～

部屋を暖かく快適にしてくれる石油ストーブ及び石油ファンヒーター（以下、「石油ストーブ等」という。）ですが、事故がシーズン初めの毎年11月頃から多く発生しています。使い始めのこの季節こそ、使用前の5つのチェックポイントを確認し、正しい使い方を身に付けて事故を防ぎましょう。

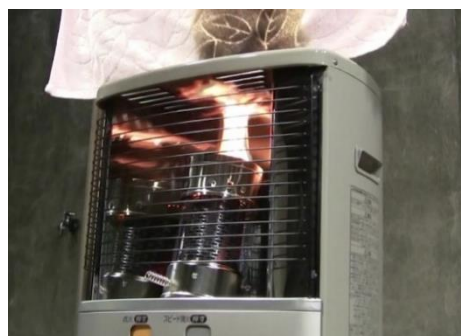
燃焼筒をセットした時や、点火操作後には、燃焼筒のつまみを2～3回ほど動かして燃焼筒が正しくセットされているか確認してください。燃焼筒が正しくセットされていないと異常燃焼によって炎があふれて火災が発生するおそれや、一酸化炭素が多く排出されてしまうおそれがあります。

燃焼筒のずれによる異常燃焼

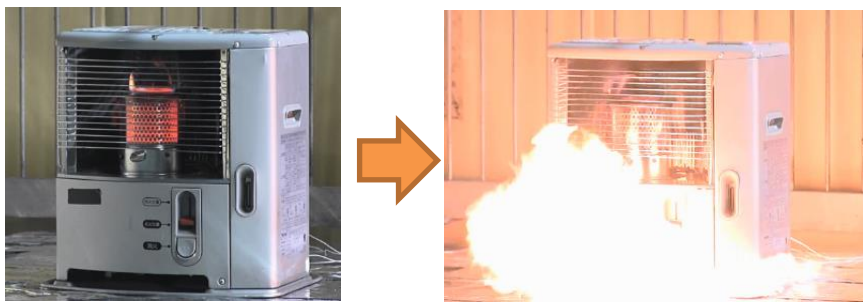
また、誤って**ガソリンや混合燃料を給油すると、たとえ少量の混入であっても火災に至るおそれがあり、大変危険です**。灯油とガソリンを類似した容器で保管していたために誤ってガソリンが混入していた灯油の給油や、同じ場所で保管していたガソリンを取り違えて給油したこと等による事故が発生しています。灯油は灯油用ポリタンクなどの専用容器⁷に、ガソリンは消防法に適合した金属製のガソリン携行缶に入れて保管し、別の場所で保管する、ラベル表示で区別するなど、誤給油を防ぐための対策を徹底してください。

(写真) ガソリンの誤給油により爆発的に燃え上がる様子 (イメージ)

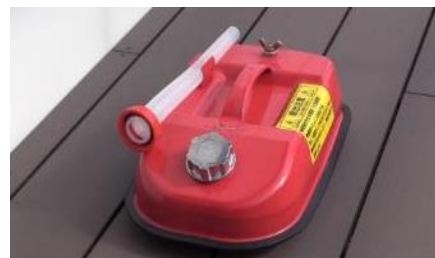
ガソリン用携行缶

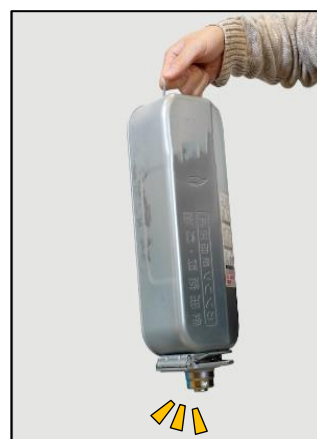
火気の無い場所で給油口蓋を下にし、灯油の漏れがないことを確認

○給油後は、給油口蓋をしっかりと閉め、灯油がこぼれないことを確認してから本体にセットする。

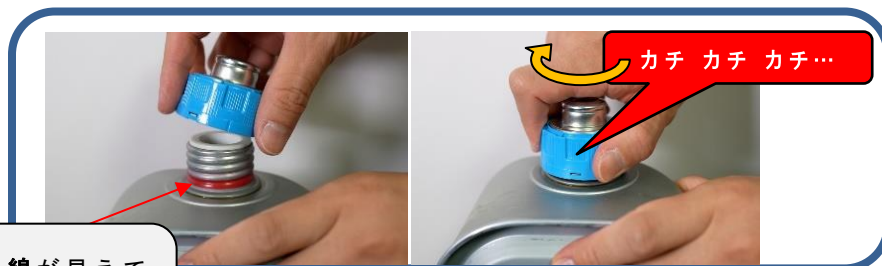
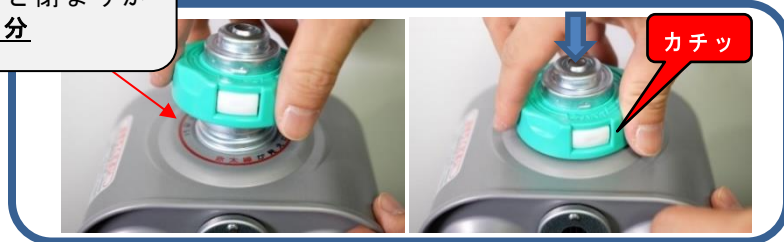
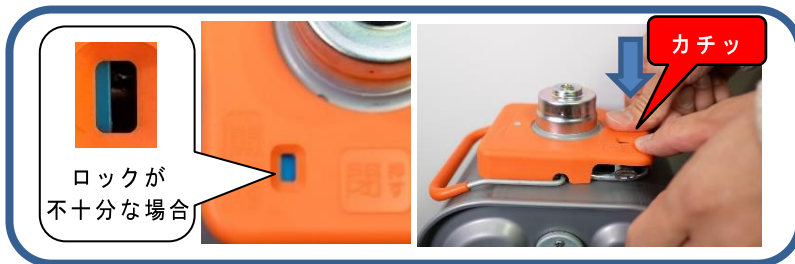
PSC マークの付いた製品は、閉止音や目視又は感触などで給油口蓋が閉まっていることが確認できる機能を有しています。

赤い線が見えていると閉まりが不十分

音・感触（手応え）・色（表示）で確認が出来るカートリッジタンク

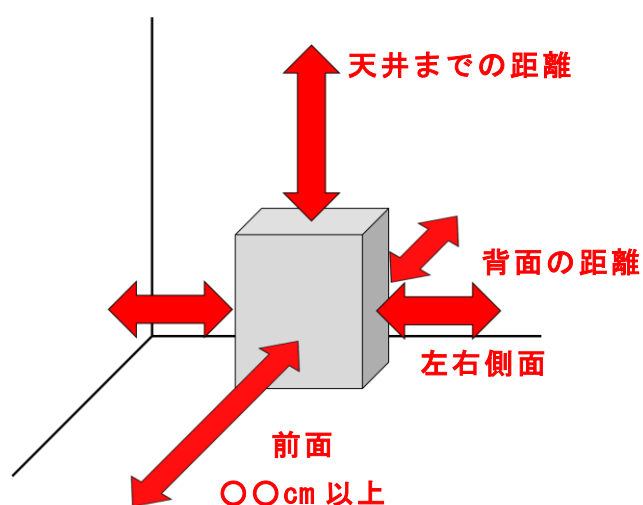
(距離表示の記載例)

取扱説明書に周囲の物や天井、壁などとの距離について記載があります。

※距離は製品によって異なります。
